平成 20 年 5 月 19 日 (月)

高分解能衛星で中国四川大地震を解析《速報》

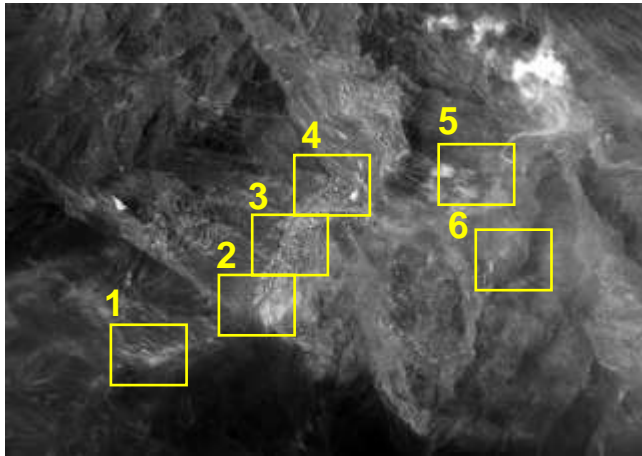
汶川 (EROS-B; 2008年5月16日 14時46分観測)

広島工業大学大学院高度地球環境情報研究センター（広島市佐伯区）は、高分解能衛星（EROS-B衛星：ImageSat International）の高精度衛星画像から、汶川県の地震被災地の画像解析を行った。この画像は、5月16日14時46分に地上距離にして0.81mの高分解能センサで撮影されたものである。震源から北北東55kmにある汶川県中心都市の市街地を中心に東西8.2km、南北5.8mの範囲である。同地区はこれまで悪天候のため、航空機による調査や土砂崩壊による陸路での接近が難しいといわれている。汶川中心都市の市街地は、標高1350mに位置し、その周辺は標高2,500mから3,000m級の急峻な山岳地帯に囲まれている。市街地西側の山岳地帯には急斜面に農耕地が広がっている。中央の河川に沿って大規模な土砂災害が無数発生しており（白色部分）、いたるところで道路が寸断されている。土砂崩壊により河川が閉塞しており、上流部の市街地の二次災害が懸念される（2の画像中央）。また、市街地周辺では大規模な土砂崩壊が建物周辺に発生している（2の画像右上）。今なお続く、余震や降雨による二次災害や土砂災害が懸念される。被災後の継続的な衛星画像による被災地の監視、新たな被災地の検出や危険箇所の特定が必要である。
