## 高分解能レーダー衛星データから東北地方太平洋沖地震による被災地を詳細に解析

広島工業大学環境学部地球環境学科教授 菅 雄三は、震災直後から、イタリア宇宙局の高分解能レーダー衛星(Cosmo-SkyMed:コスモ・スカイメッド)による東北地方太平洋沖地震による被災地の詳細な解析を実施している(本学とイタリア宇宙局(ASI)との研究契約に基づく緊急観測により実施中)。

添付資料:レーダー衛星解析画像(仙台市,名取市)

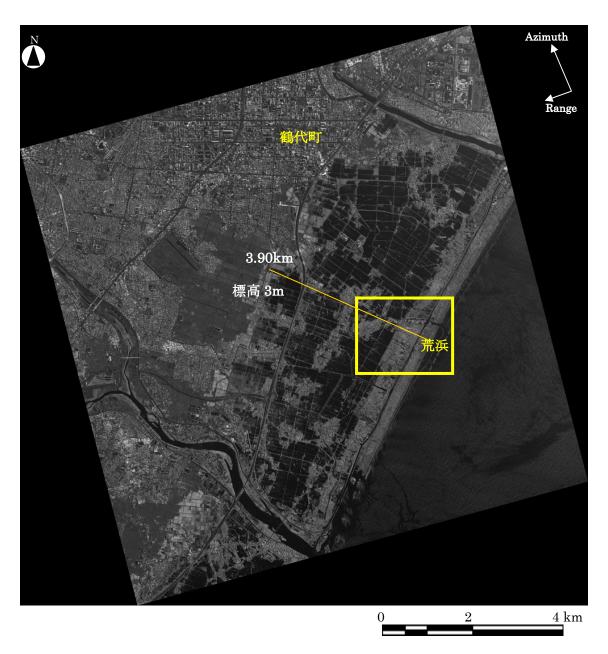
写真 1. COSMO-SkyMed: 2011 年 3 月 14 日観測(仙台市)

仙台市(写真1:3月14日観測)では、荒浜地区の海岸線から約3.90km,標高約3mの内陸部まで水没しており、この画像上での水没面積は約13km²(画像上で黒色の部分)となっている。写真2は、災害前で写真3は、災害後で集落が壊滅状態にあり周辺の防風林も破壊され、農地は水没状態である。集落の形状が完全に変形し、元の形を留めていない。また、黄色の枠で示された場所は標高約0m以下の窪地であり、津波により破壊された家屋などが押し流された状態になっている。

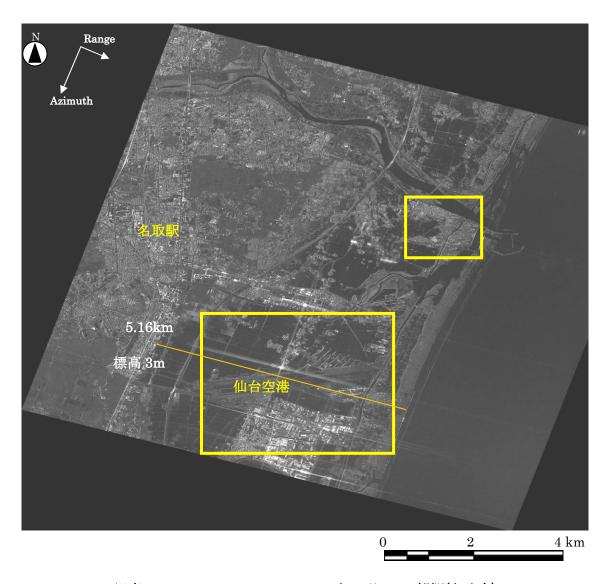
写真 4. COSMO-SkyMed : 2011 年 3 月 13 日観測(名取市)

名取市(写真4:3月13日観測)では、仙台空港周辺の海岸線から約5.16km,標高約3mの内陸部まで水没している。この画像上では、水没面積は約20km²(画像上で黒色の部分)である。同市閖上地区(写真5:災害前、写真6:災害後)では、河口付近の防波堤はそのままの形を留めているが、その防災機能をはるかに上回る津波エネルギーにより沿岸部のみならず内陸部の市街地や集落を津波が直撃して壊滅状態になっており、周辺の農地は水没している。また、黄色の枠で示された場所は標高約0mであり、津波により破壊された家屋などが押し流された状態になっている。仙台空港周辺(写真7:災害前、写真8:災害後)では、空港施設の一部や農地が水没している。
